## Traiter la corrosion...

## EXEMPLE POUR UN RENFORT CRASH TEST DE SIMCA 1000 AM 77 (VÉHICULE SABLÉ ET APPRÊTÉ)

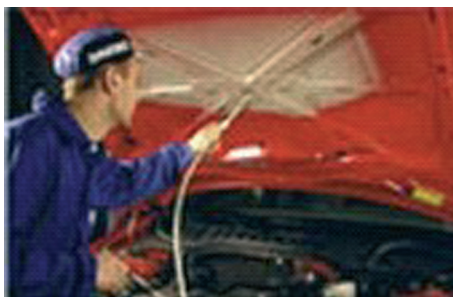
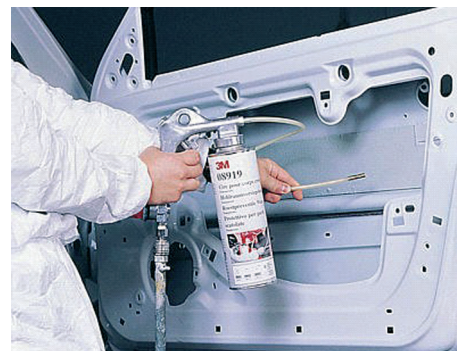
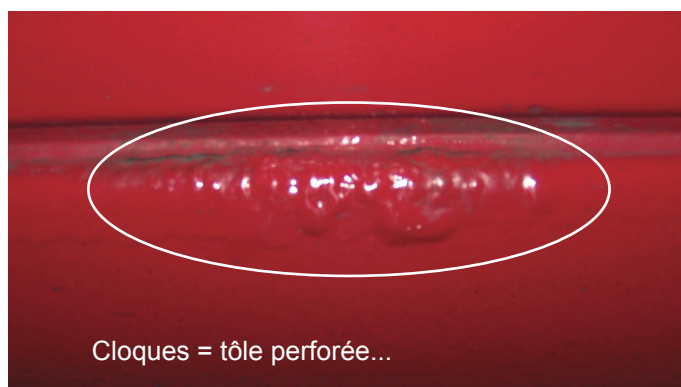
*Ci-dessus : traitement corps creux d'un capot  
Ci-contre : Traitement de l'intérieur d'une porte*

Très souvent, la corrosion vient de l'intérieur au niveau des corps creux qui n'étaient pas traités jusqu'à l'apparition des garanties anti-corrosion dans les années 80. C'est pourquoi il faut insister sur le fait qu'une « cloque » de rouille est une corrosion de type « perforante », c'est à dire que la rouille vient de l'intérieur et apparaît à l'extérieur. Il faut dans ce cas réparer l'élément percé par la rouille et effectuer un traitement des corps creux avec soin.

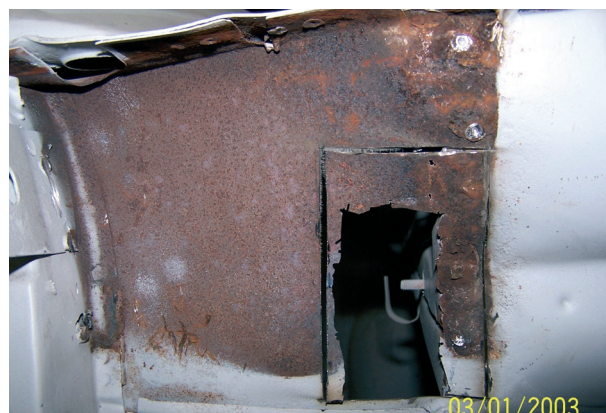
## 2<sup>ème</sup> étape :

Constatez que le sablage ne fait pas tout, c'est resté rouillé entre les tôles !

On coupe tout ce qui est trop corrodé avec une petite meuleuse d'angle équipée d'un disque fin à tronçonner, afin d'obtenir un support sain pour la soudure :
